FIRE INVESTIGATION NEL TUNNEL DEL MONTE BIANCO

M. Mangione

Università degli Studi di Roma "La Sapienza", Roma

C. Crosti

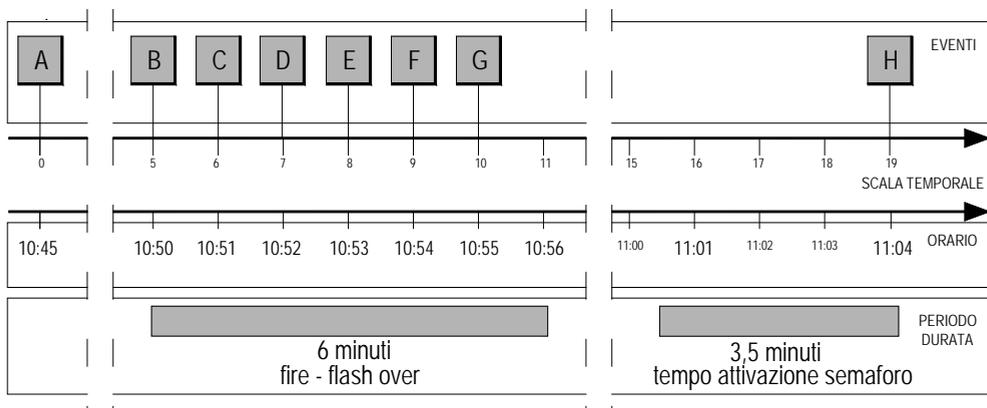
La sequenza temporale, illustrata in figura 4, ci permette di ricostruire, e collocare su un asse temporale, le informazioni raccolte (*collecting significant events*):

- [E] 10:53 il camion in fiamme si è fermato al km 6.550 e la propagazione dell'incendio è immediata (dopo tre minuti). Il punto in cui si è arrestato il mezzo in fiamme è nella corsia vicino la piazzola n. 21, distante 300 m dalla piazzola di emergenza n. 20 (appena oltrepassata) nel senso Francia/Italia e circa 300 m dalla successiva piazzola n. 22.

- [G] 10:55 viene bloccato l'ingresso al traforo sul lato francese ma vengono mantenuti i semafori "verdi" all'interno del tunnel;
 - [H] 11:04 tre minuti e mezzo dopo l'ingresso dell'ultimo veicolo (11:01 circa), i semafori all'interno del traforo diventano finalmente rossi.

Figura 4. Timeline degli eventi significativi.

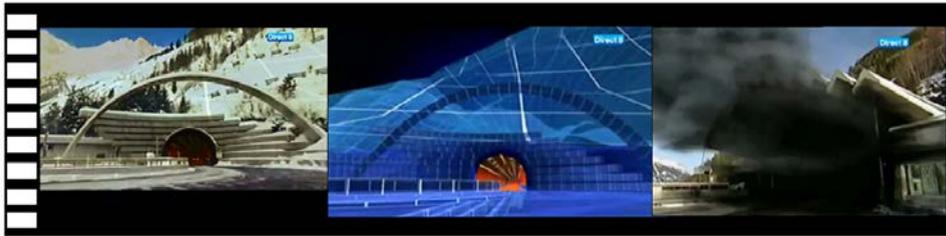
Le condizioni della scena sono alquanto complesse. Un incendio in galleria molto lunga (11 km), soprattutto quando esso è localizzato in prossimità della mezzeria risulta molto difficile da gestire in termini di soccorso e di sicurezza. L'incendio ha generato, in pochi minuti, dei fumi che hanno invaso circa 500 m di traforo, cioè dal km 6.540 al km 6.040 lato francese. Questi fumi tossici, propagandosi verso l'imbocco francese, hanno causato la morte rapida per intossicazione di tutte le persone occupanti gli automezzi incolonnati dietro il camion. Nel caso in argomento una prima ricostruzione della scena dall'esterno (*significant descriptive outside*) ritrae il traforo chiuso al traffico con barriere sul lato italiano e impianto semaforico rosso sull'ingresso del versante francese con notevole fuoriuscita di fumi per effetto della combustione sul camion belga di 10 t farina e 9 di margarina. Si riportano le foto esterne all'imbocco francese (*figura 6*) ove è significativa la notevole coltre di nube tossica.

Figura 6. Fotogramma relativo alla vista esterna del tunnel *ante e post* incendio.

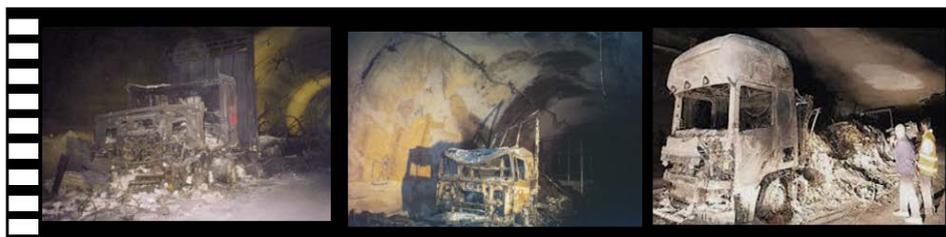
Non si possono identificare danni esterni, ma solo interni (*external structural inspections*). La disamina della scena all'interno è rappresentata dalla **terza fase** (figura 7). La temperatura raggiunta nel tratto di galleria interessato dalle fiamme, di lunghezza pari a ~ 1.200 m, ha superato i 1.200° C. Gli effetti sono riportati in figura 8.

Figura 8. Fotogramma degli effetti dell'incendio.

L'incendio ha comportato gravi danni strutturali alle volte del tunnel osservate per un tratto di oltre 900 m e danni agli impianti per un importo pari al 25% della spesa globalmente sostenuta dalla Società Italiana per il Traforo del Monte Bianco per la realizzazione del tunnel. I danni si sono rilevati a buona parte del rivestimento in calcestruzzo (*spalling*) e sulle lastre di cemento sotto la pavimentazione per effetto della elevata potenza termica sviluppatasi.

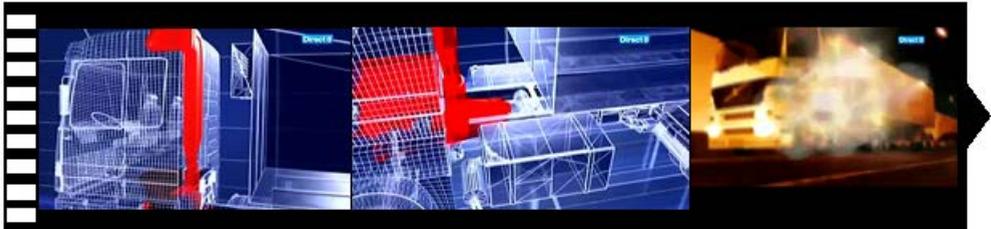
Dalle precedenti testimonianze si è potuto capire che la combustione, partita dal cassone frigorifero del camion belga, ha sviluppato fumi tossici che in brevissimo tempo hanno saturato la galleria, provocando la morte per intossicazione delle persone che occupavano gli automezzi in colonna dietro il camion. La motrice ha preso fuoco in prossimità del serbatoio di alluminio liberando violentemente il carburante in fiamme mentre il semirimorchio frigorifero ha cominciato a bruciare 4-5 minuti dopo l'arresto del camion. Le 9 t di margarina si sono sciolte e bruciate, al pari dell'olio e la loro combustione deve essere durata oltre 1 ora (figura 9).

Figura 9. Fotogramma del carico d'incendio e inizio dell'innesco.

Si ipotizzano quindi seri danni strutturali dovuti all'*explosive spalling* nella volta del tunnel quantificabili solo dopo la messa in sicurezza della struttura.

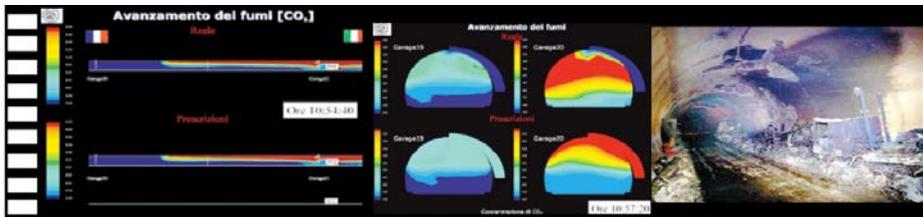
E’ stato altresì eseguita un’analisi termofluidodinamica che ha preso in esame una lunghezza di 1.200 m di tunnel nei 10’ successivi all’incendio (figura 12). Le diverse simulazioni numeriche sviluppate riguardano il “caso reale” ed il “caso consegne”. L’analisi condotta porta alle seguenti conclusioni:

- in meno di 2’ i fumi hanno saturato circa 300 m giungendo dal piazzale n. 21 al 20;
- dopo altri 3’ il fronte arriva al piazzale n. 19;
- la saturazione dei primi 400 m dietro il camion belga avviene dopo 4’.

Figura 12. Fotogramma della simulazione sull’avanzamento dei fumi.

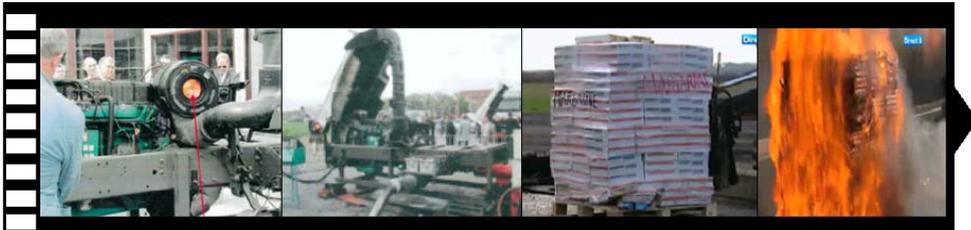
Sono stati altresì condotti test di laboratorio per dimostrare la possibilità che un incendio possa avvenire nel vano motore del camion e sull'infiammabilità della margarina (figura 13).

Le indagini investigative hanno messo in evidenza i difetti che presentavano i motori marca *Volvo* della stessa serie del camion in argomento, già oggetto in precedenza, di campagne di richiamo in Francia.

Figura 13. Fotogramma del test su veicolo *Volvo* e margarina.

Le indagini investigative e le simulazioni hanno dimostrato la concreta possibilità che un mozzicone possa entrare attraverso la presa d'aria, arrivare al filtro, incendiarlo e propagare l'incendio attraverso il condotto, in plastica, di aspirazione dell'aria. È stato altresì dimostrato che una fuga d'olio dal coperchio del bilanciere sul lato destro del motore, cadendo sul turbo, provoca un incendio nel vano motore.
